焦土に響く槌音—間瀬八幡社

第五回

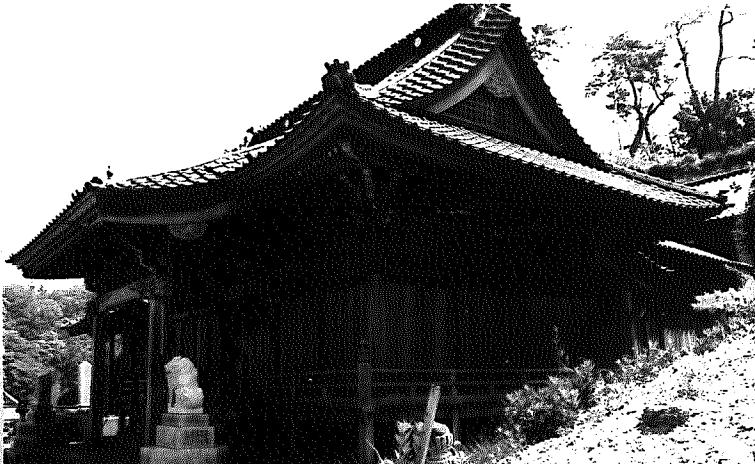
八幡社梓殿—移動され、建設地も相当に下がったのでないだろうか？

梓殿と本殿がピッタリと収まら

ない感じです。梓殿に正座し、本

殿と対座しても、本殿の厳凜さ、

神秘さ、神々さがダイレクトに伝

わってきません。

梓殿で正座する日の高さと、本

殿の高さがあまりにも違ひ過ぎま

した。

殿、本殿の移動による高低変化が
